# NAF Tilstandsrapport

Testdato  
21.08.2025

| Modell | MOVANO | Motoreffekt | 92 kW |
| Registreringsnr. | YU42649 | Drivstofftype | Diesel |

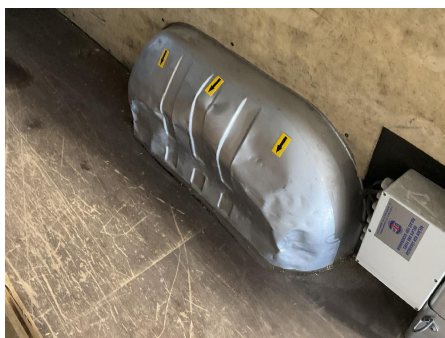
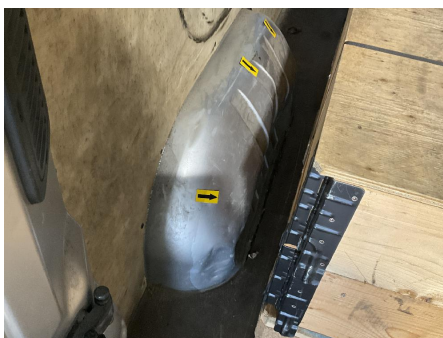
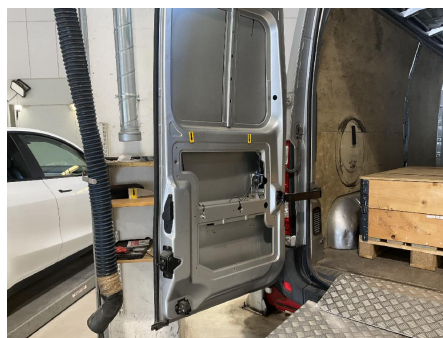
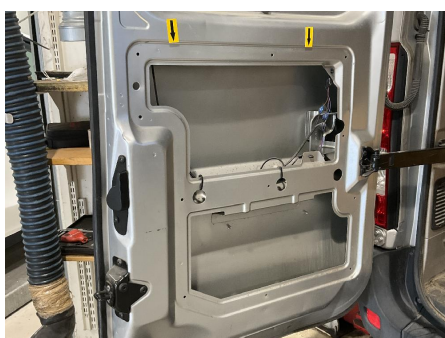
| Ref.Id | Repareres | Resultat | Beskrivelse |
|---|---|---|---|
| 8.7 | Bagasjerom/lasterom, | * skader på hjulkasser - mangler deksel på dør | |

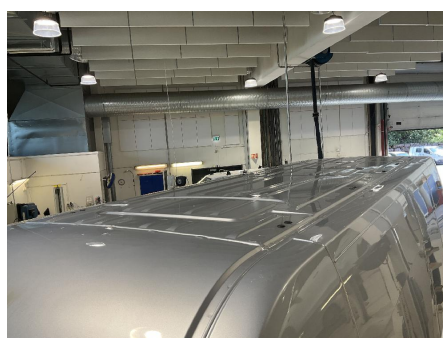
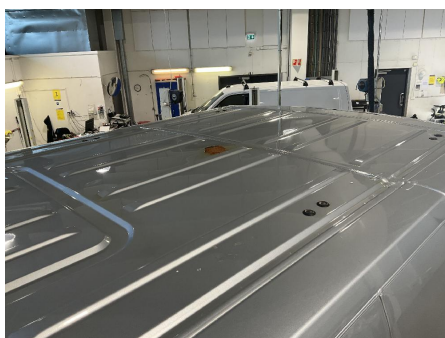
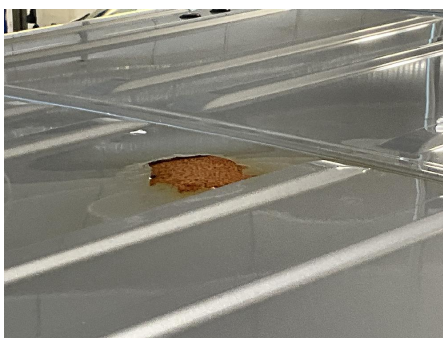
| Ref.Id | Repareres | Resultat | Beskrivelse |
|---|---|---|---|
| 19.2 | Takplate/glasstak, | Slitasje/skade utover normalt 1 Flekklakkere | |

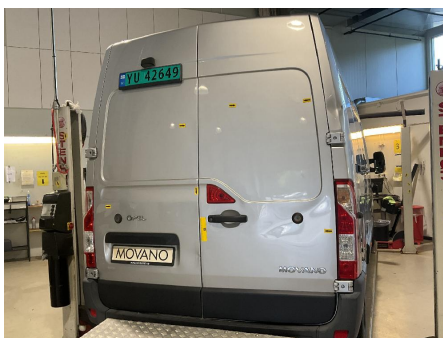
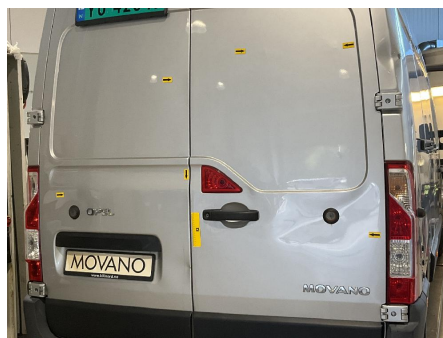
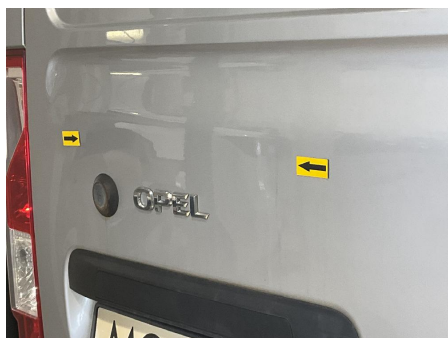
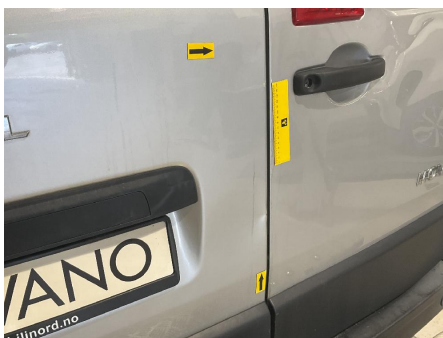
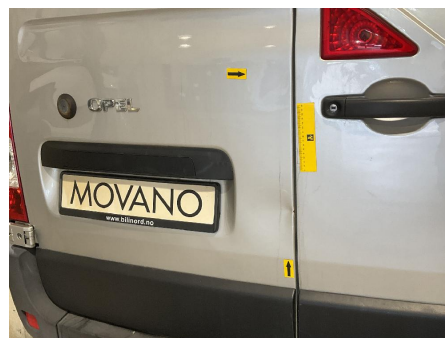
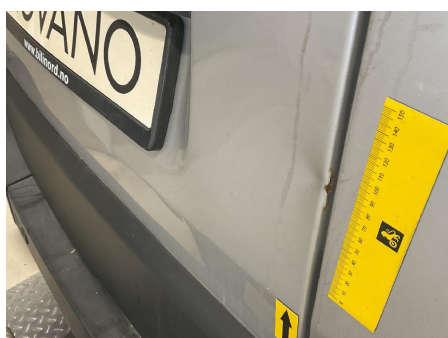
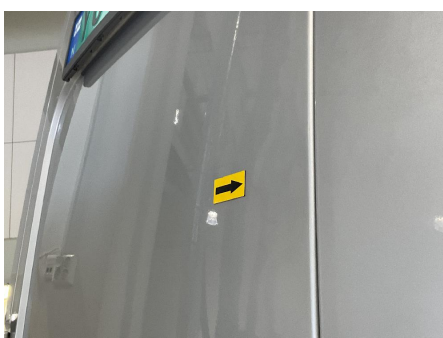
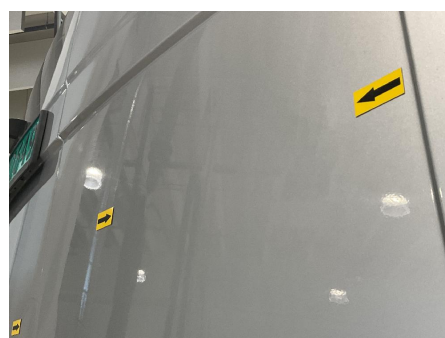
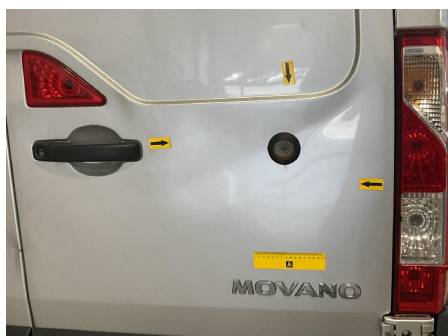
| Ref.Id | Repareres | Resultat | Beskrivelse |
|---|---|---|---|
| 22.5 | Bakluke/bakdører/lys | Slitasje/skade utover normalt 1 Rette og lakkere | |

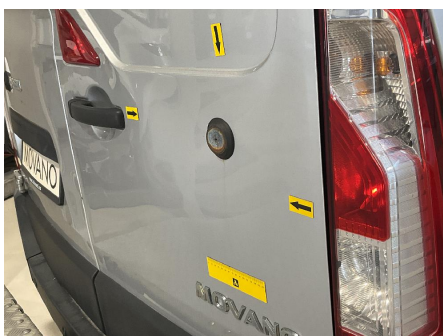
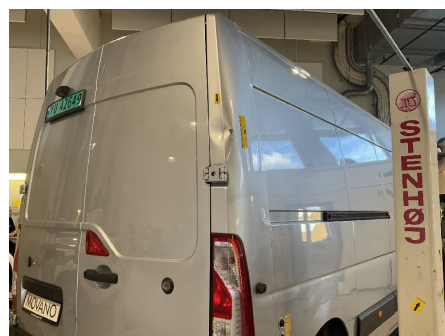
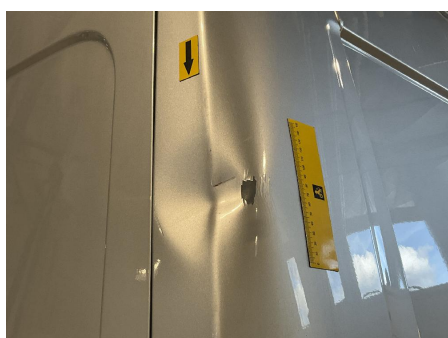
| Ref.Id | Repareres | Resultat | Beskrivelse |
|---|---|---|---|
| 34.7 | Høyre utvendig B-stolpe, | * bakre stople - rette og lakkere | |

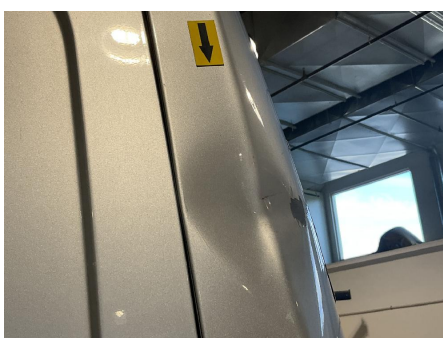
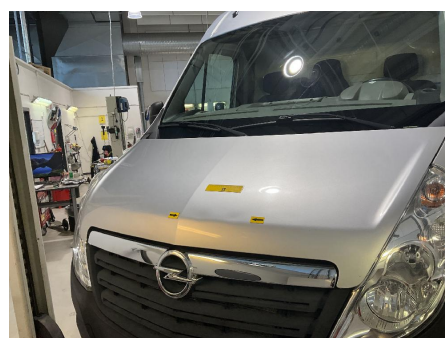
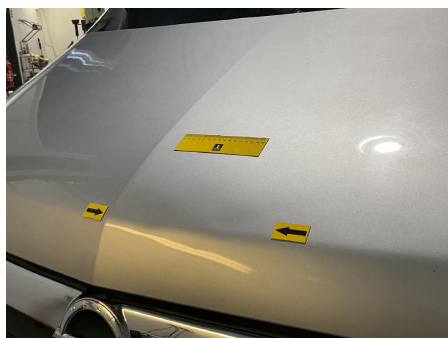
| Ref.Id | Repareres | Resultat | Beskrivelse |
|---|---|---|---|
| 17.2 | Panser/Grill/Kjørellys | Slitasje/skade utover normalt 1 PDR (Lakkeringsfri bulkoppretting) | |

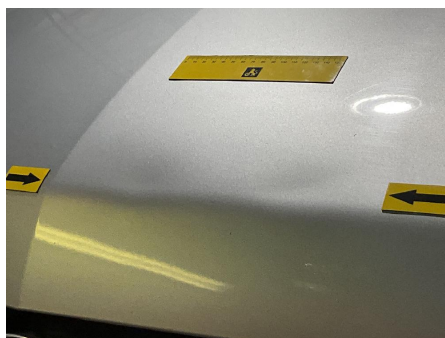
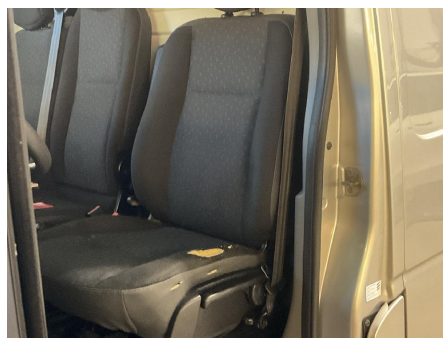
| Ref.Id | Repareres | Resultat | Beskrivelse |
|---|---|---|---|
| 11.2 | Interiør, | Slitasje/skade utover normalt 1 Skift/rep interiør | |

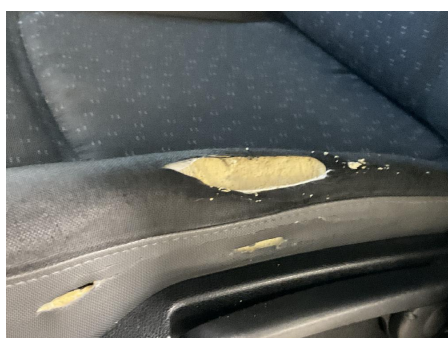
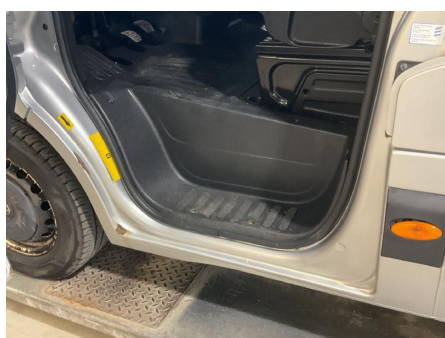
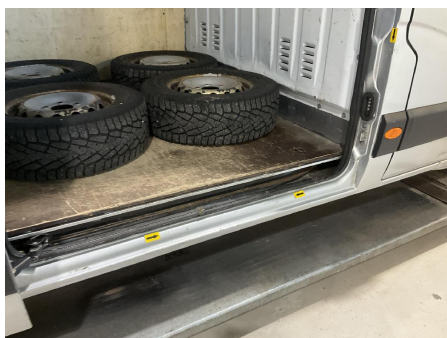
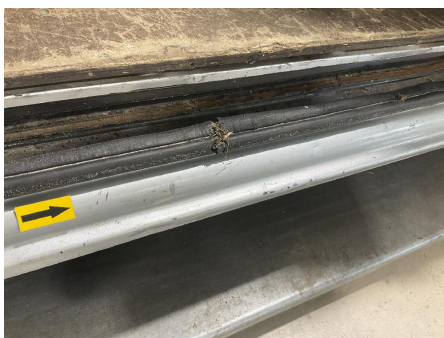
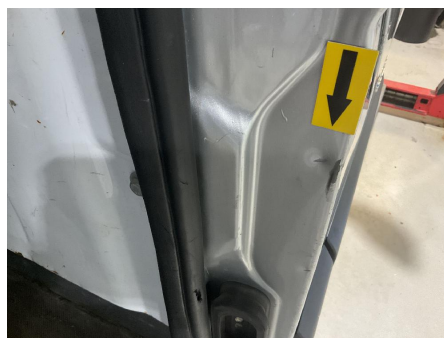
| Ref.Id | Repareres | Resultat | Beskrivelse |
|---|---|---|---|
| 12.2 | Døråpninger, | Slitasje/skade utover normalt 1 Lakkere | |

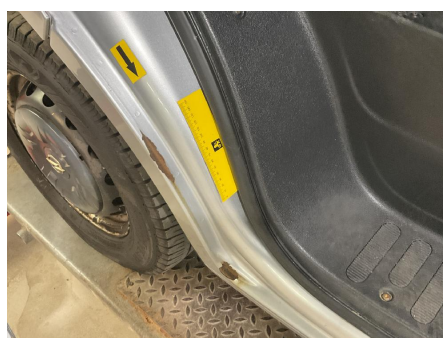
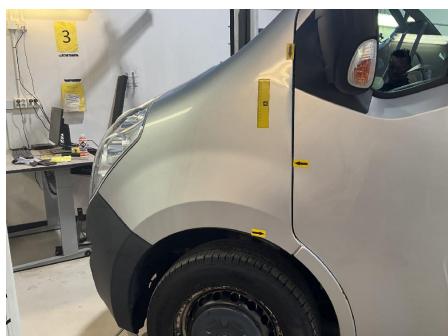
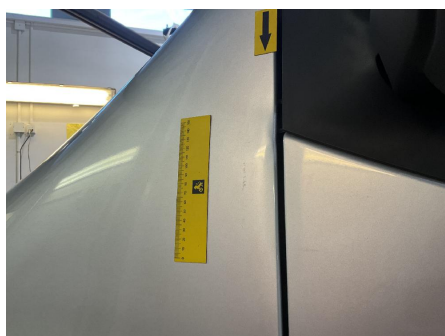
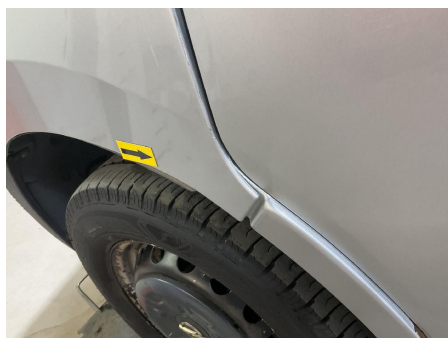
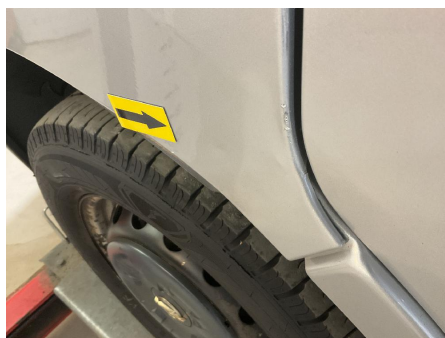
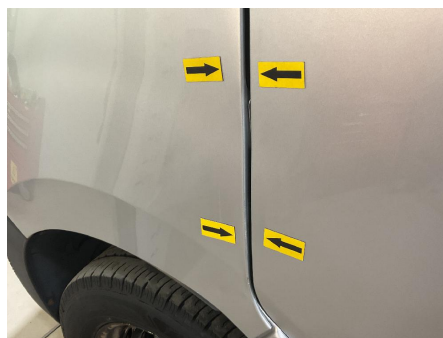
| Ref.Id | Repareres | Resultat | Beskrivelse |
|---|---|---|---|
| 24.2 | Venstre forskjerm, | Slitasje/skade utover normalt 1 Rette og lakkere | |

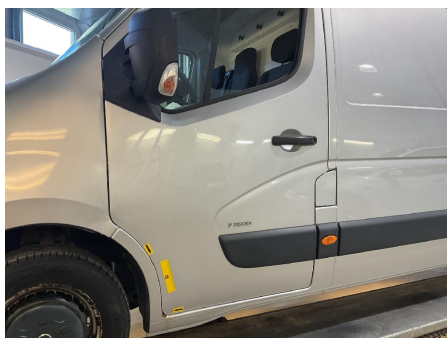
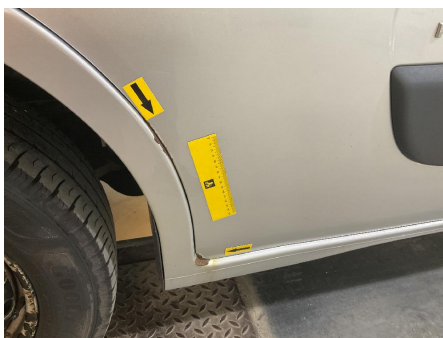
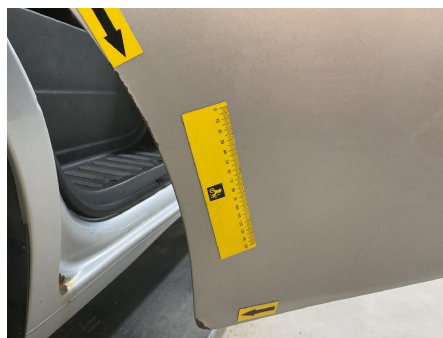
| Ref.Id | Repareres | Resultat | Beskrivelse |
|---|---|---|---|
| 25.4 | Venstre fordør utvendig/innvendig, | Slitasje/skade utover normalt 1 Flekklakkere | |

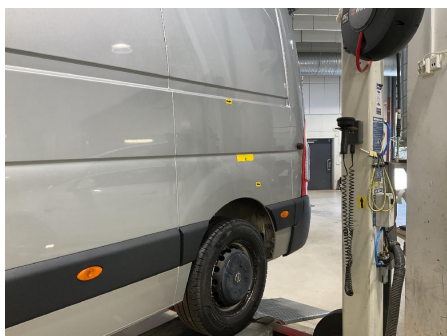
| Ref.Id | Repareres | Resultat | Beskrivelse |
|---|---|---|---|
| 29.2 | Venstre bakskjerm/baklykt, | Slitasje/skade utover normalt 1 PDR (Lakkeringsfri bulkoppretting) | |

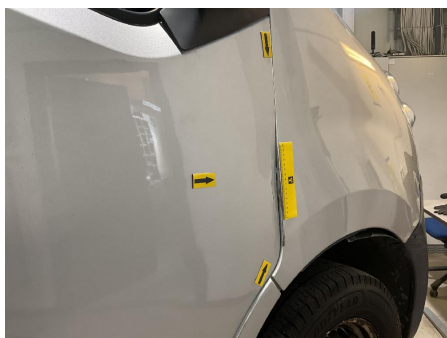
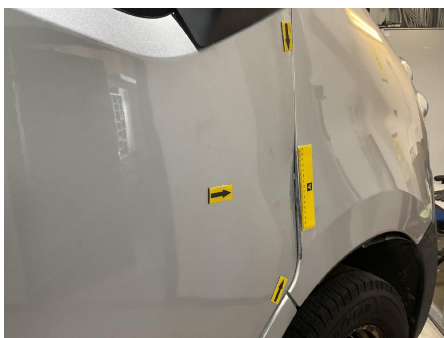
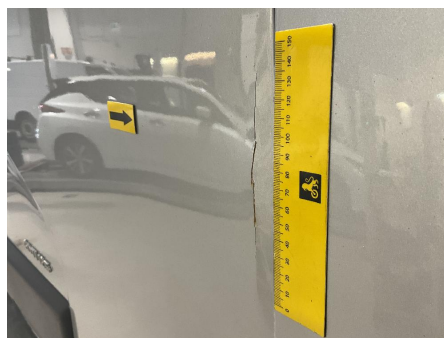
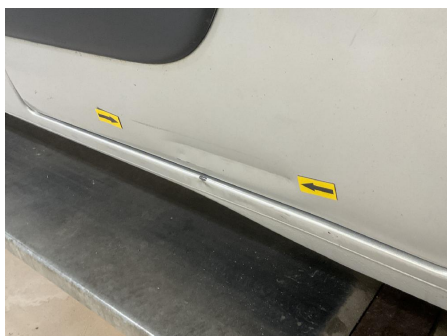
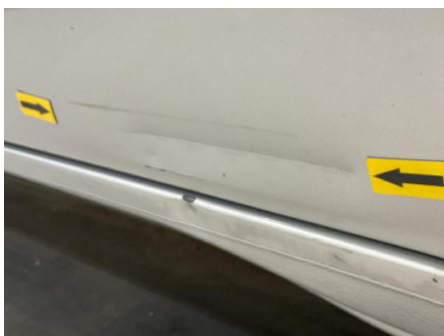
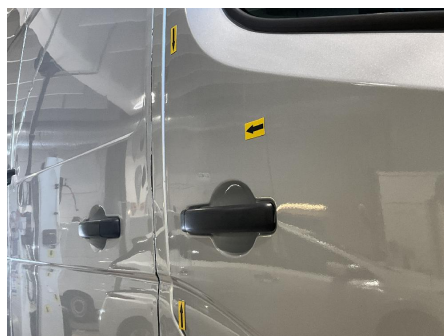
| Ref.Id | Repareres | Resultat | Beskrivelse |
|---|---|---|---|
| 36.4 | Høyre fordør utvendig/innvendig, | Slitasje/skade utover normalt 1 Rette og lakkere | |

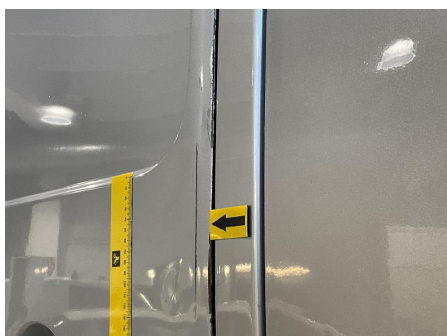
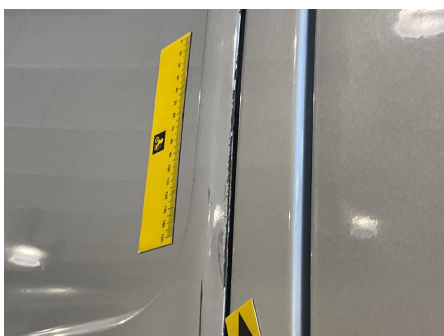
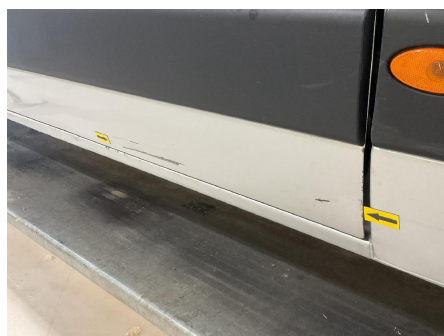
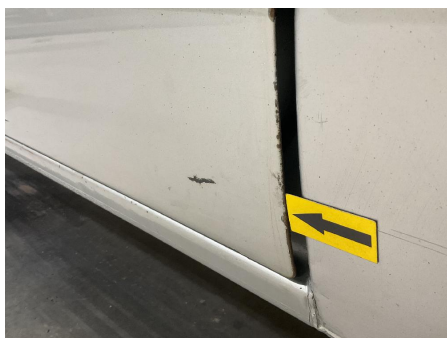
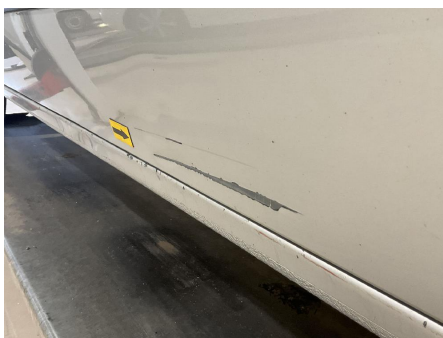
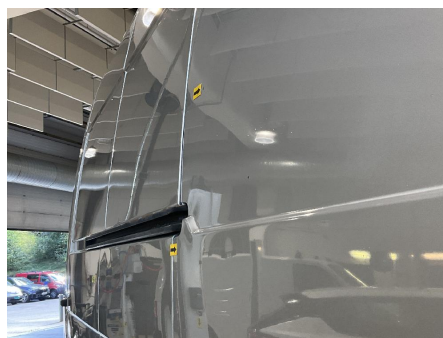
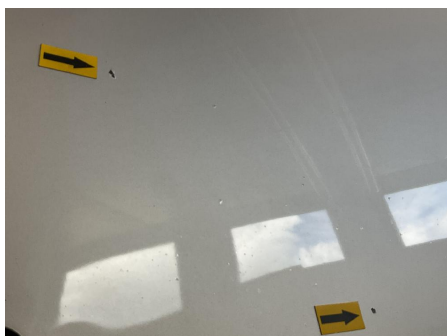
| Ref.Id | Repareres | Resultat | Beskrivelse |
|---|---|---|---|
| 33.3 | Høyre bakdør utvendig/innvendig, | Slitasje/skade utover normalt 1 Rette og lakkere | |

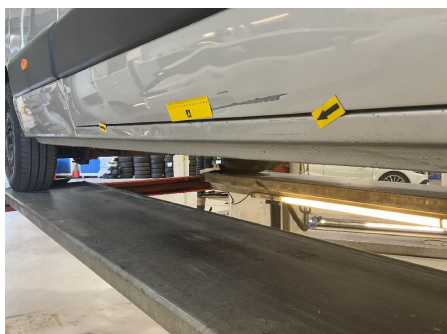
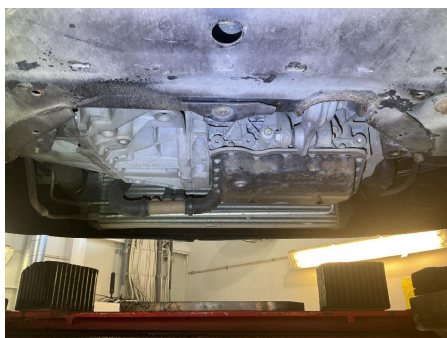
| Ref.Id | Repareres | Resultat | Beskrivelse |
|---|---|---|---|
| 35.2 | Høyre kanal, | Slitasje/skade utover normalt 2 Rette og lakkere | |

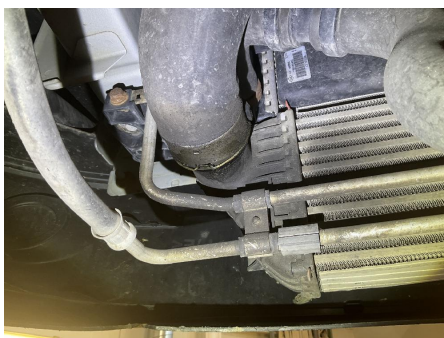
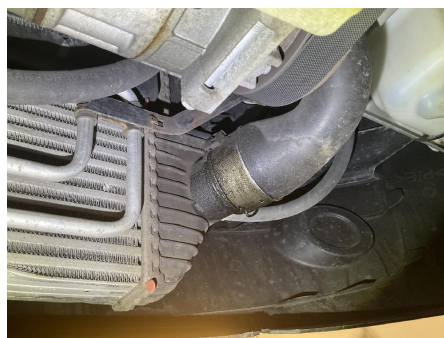
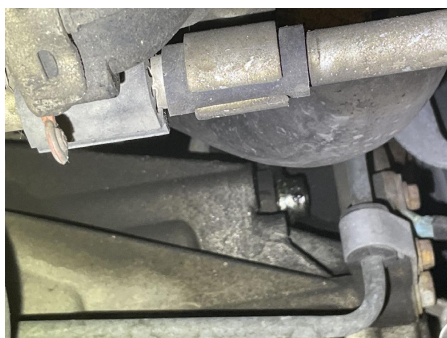
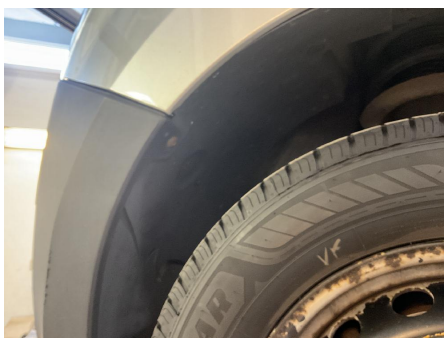
| Ref.Id | Repareres | Resultat | Beskrivelse |
|---|---|---|---|
| 16.6 | Lekkasjer, | * noe lekkasjer under i front - rengjør for nærmere kontroll | |

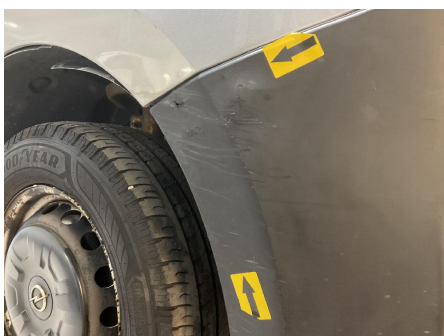
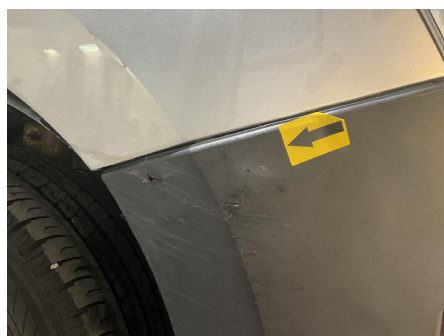
| Ref.Id | Repareres | Resultat | Beskrivelse |
|---|---|---|---|
| 39.2 | Støtfanger foran, | Slitasje/skade utover normalt 1 Rep/justere/de-mo | |
