# NAF Tilstandsrapport

Testdato  
21.08.2025

| Modell | MOVANO | Motoreffekt | 92 kW |
| Registreringsnr. | YU42649 | Drivstofftype | Diesel |

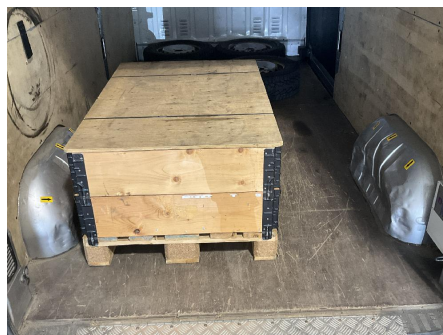
12. Bagasjerom/lasterom,

| Ref.Id | Repareres | Resultat | Beskrivelse |
|---|---|---|---|
| 8.7 | Bagasjerom/lasterom, | * skader på hjulkasser - mangler deksel på dør | |

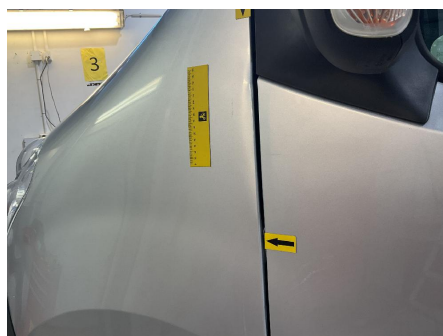
45. Venstre forskjerm,

| Ref.Id | Repareres | Resultat | Beskrivelse |
|---|---|---|---|
| 24.2 | Venstre forskjerm, | Slitasje/skade utover normalt 1 Rette og lakkere | |

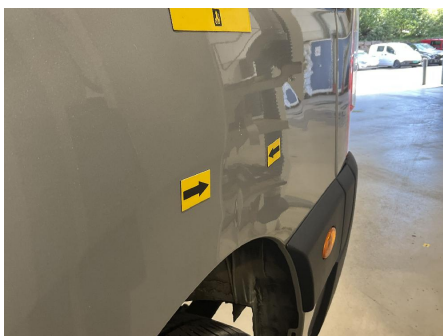
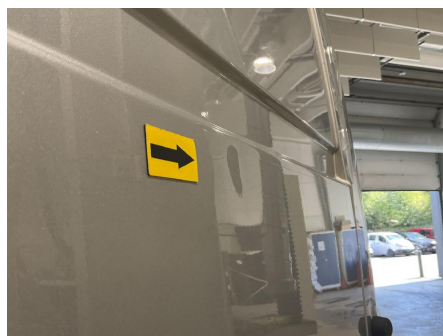
**53. Venstre  
bakskjerm/baklykt,**

| Ref.Id | Repareres | Resultat | Beskrivelse |
|---|---|---|---|
| 29.2 | Venstre bakskjerm/baklykt, | Slitasje/skade utover normalt 1 PDR (Lakkeringsfri bulkoppretting) | |

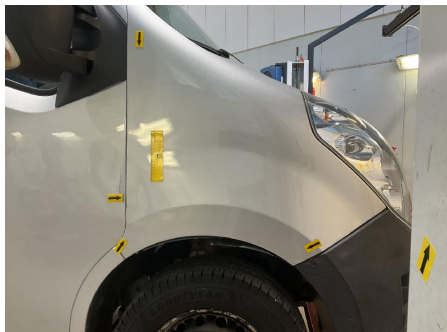
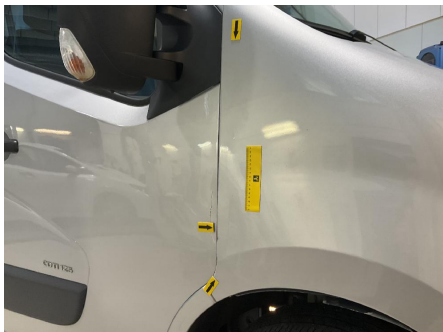
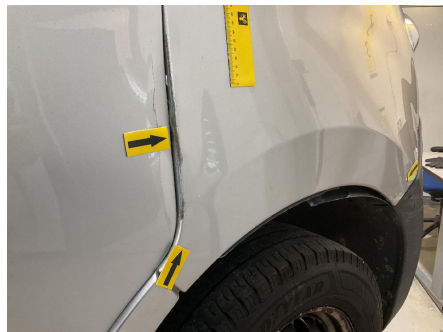
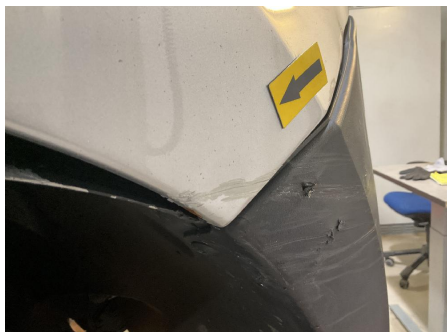
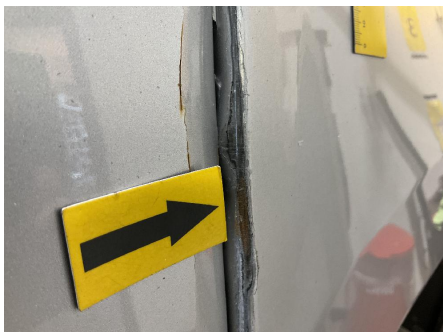
**55. Høyre forskjerm,**

| Ref.Id | Repareres | Resultat | Beskrivelse |
|---|---|---|---|
| 37.2 | Høyre forskjerm, | Slitasje/skade utover normalt 1 Rette og lakkere | |

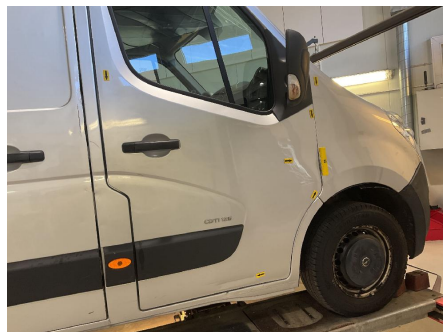
**60. Høyre fordør  
utvendig/innvendig,**

| Ref.Id | Repareres | Resultat | Beskrivelse |
|---|---|---|---|
| 36.4 | Høyre fordør utvendig/innvendig, | Slitasje/skade utover normalt 1 Rette og lakkere | |

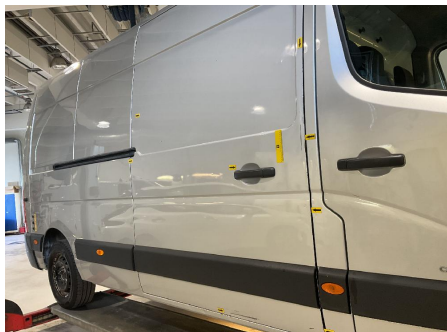
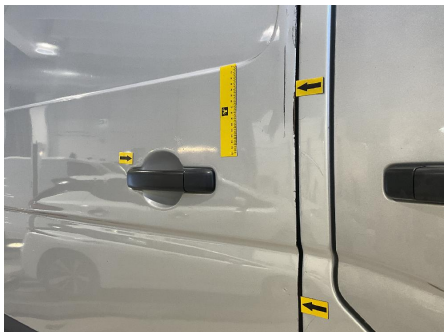
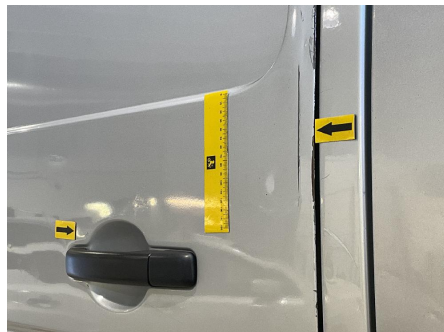
**67. Høyre bakdør  
utvendig/innvendig,**

| Ref.Id | Repareres | Resultat | Beskrivelse |
|---|---|---|---|
| 33.3 | Høyre bakdør utvendig/innvendig, | Slitasje/skade utover normalt 1 Rette og lakkere | |

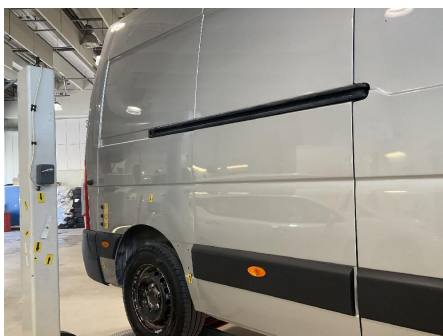
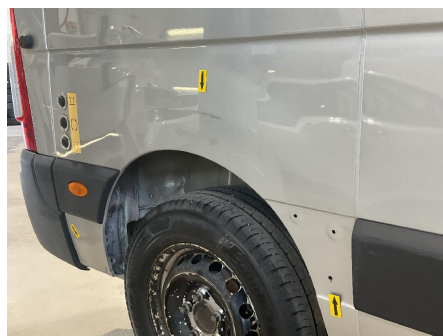
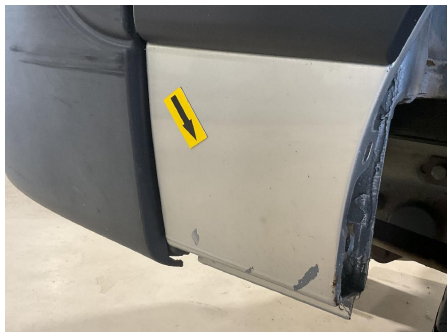
**77. Høyre bakskjerm/baklykt,**

| Ref.Id | Repareres | Resultat | Beskrivelse |
|---|---|---|---|
| 32.2 | Høyre bakskjerm/baklykt, | Slitasje/skade utover normalt 1 Flekklakkere | |

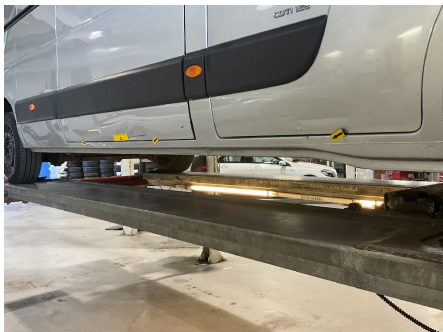
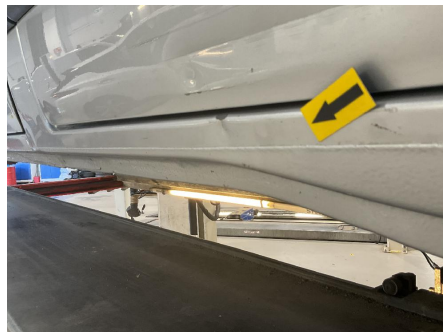
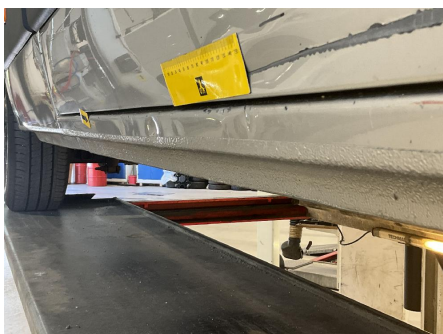
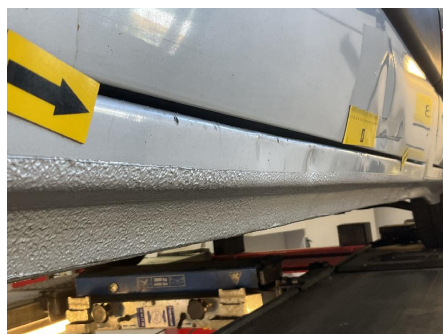
**80. Høyre kanal,**

| Ref.Id | Repareres | Resultat | Beskrivelse |
|---|---|---|---|
| 35.2 | Høyre kanal, | Slitasje/skade utover normalt 2 Rette og lakkere | |
